**Informe realizado por FUTURELIFT después de la incidencia
comunicada por el cliente el pasado 03/07/2025**

HOMELIFT/ELEVADOR, 3 PARADAS: Referencia instalación CAMINREAL

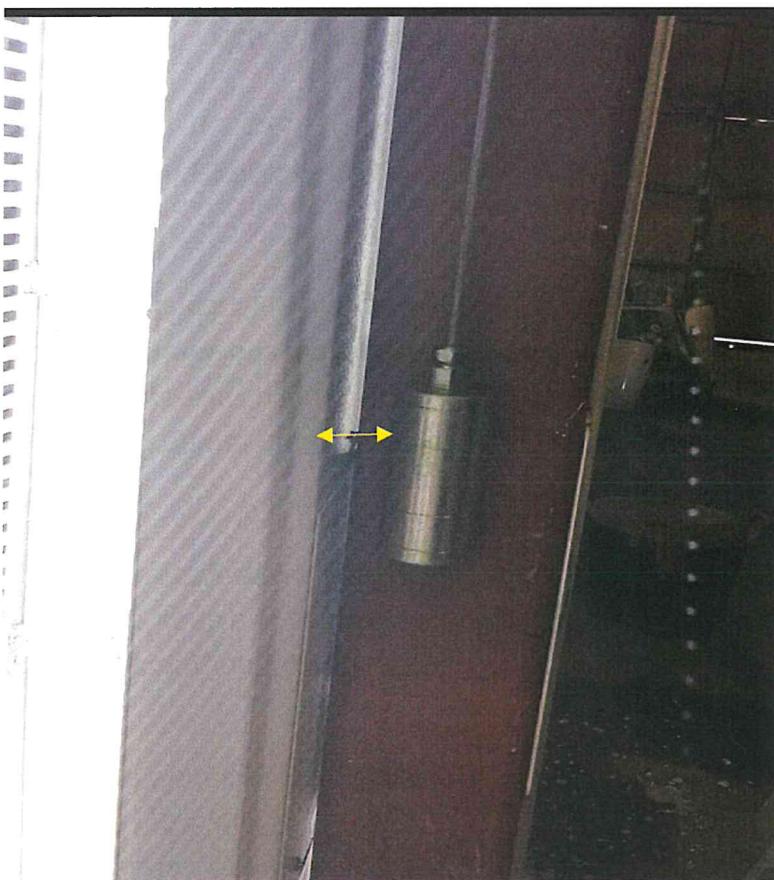
Se aprecia con la plomada puesta en el marco de la puerta que esta puerta no está a peso.

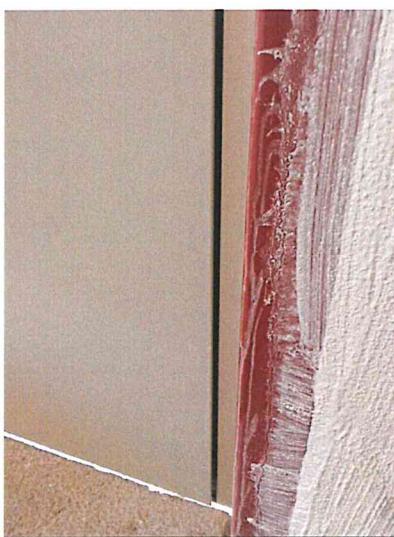
Se aprecia que la hoja de la puerta de rellano no esta alineada con respecto al marco fijo de la puerta debido a su desentre tras un montaje de esta no alineado, tal y como se mostraba anteriormente en la foto con la plomada

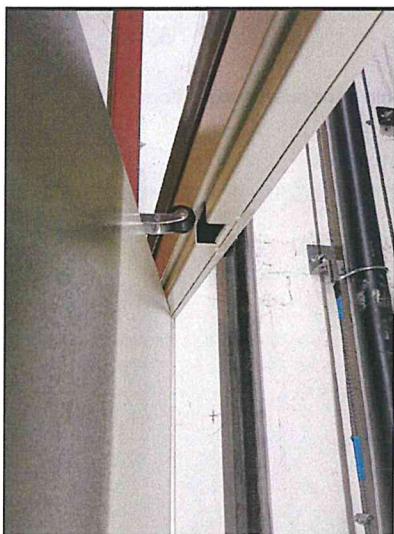
Parte superior de la hoja de rellano la cual se aprecia que la retenedora pega con el marco fijo de la puerta al no estar la puerta correctamente a peso.

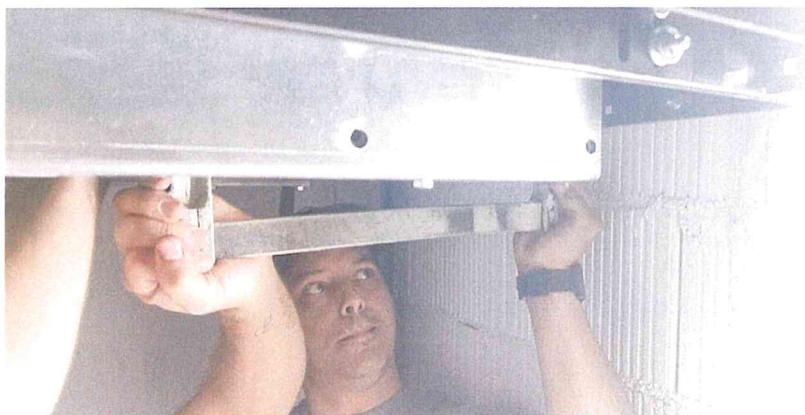
Imagen de regulacion de la cabina para ponerla en la medida correcta respecto a las puertas de rellano .

Tras comprobar que tanto la cabina como las puertas de rellano de los pisos 0 y 1 están fuera de peso/no alineadas, se ha tenido que volver a soltar y ajustar la cabina respecto al hueco y respecto a las puertas de rellano para que esta quede perfectamente alineada tanto visualmente como de funcionamiento.

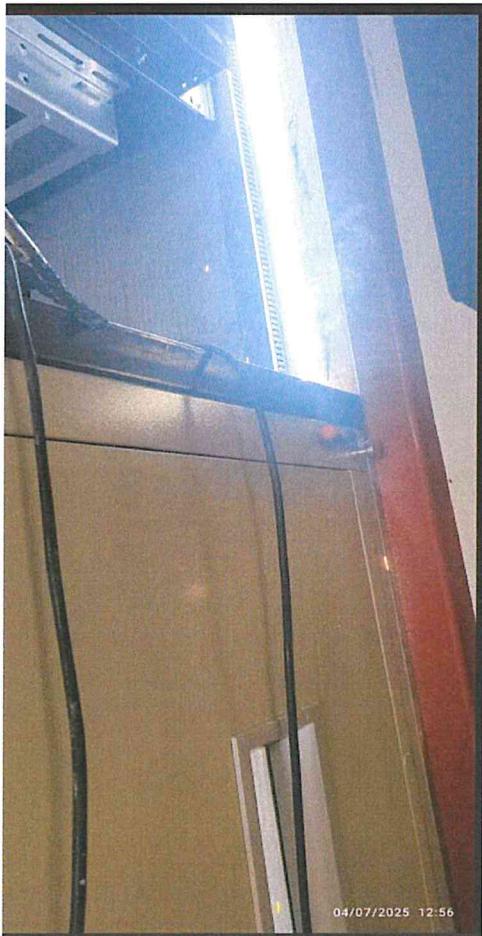
Como se aprecia en la imagen, se ha tenido que desoldar la puerta de rellano de cota 0 para volver a ponerla a peso/alinearla con la plomada respecto a la cabina del elevador y volver a soldar la misma de nuevo para que quede perfectamente alineada.

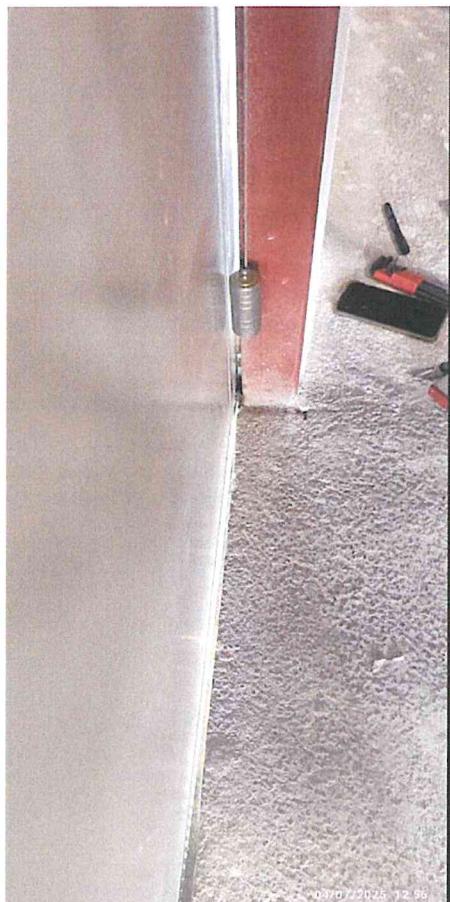
Fotografía tomada tras ajustar la puerta de rellano de cota 0, en la que se aprecia que ahora está perfectamente alineada.

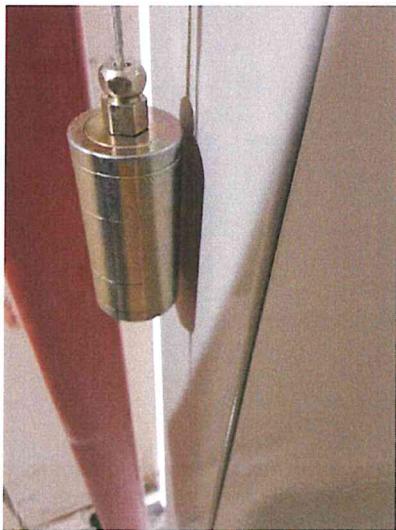
Puerta de rellano de planta 1 tomada desde el marco lateral izquierdo de la puerta, donde ya se muestra que la puerta está perfectamente a peso/alineada, una vez FUTURELIFT ha tenido que desoldar la puerta de nuevo y volver a alinearla de nuevo para que quede perfecta, mismo procedimiento que en la planta 0.

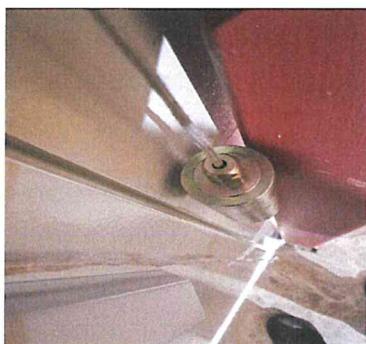
Fotografía tomada del marco lateral derecho de la puerta de rellano de planta primera donde se aprecia que la puerta está perfectamente a peso/alineada, una vez FUTURELIFT ha tenido que desoldar la puerta de nuevo y volver a alinearla de nuevo para que quede perfecta, mismo procedimiento que en la puerta de rellano de cota 0.

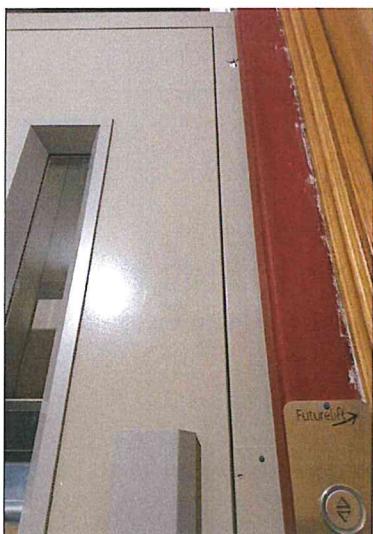
Fotografía donde se muestra que la hoja de la puerta está a nivel respecto el marco de la puerta y el cabecero.

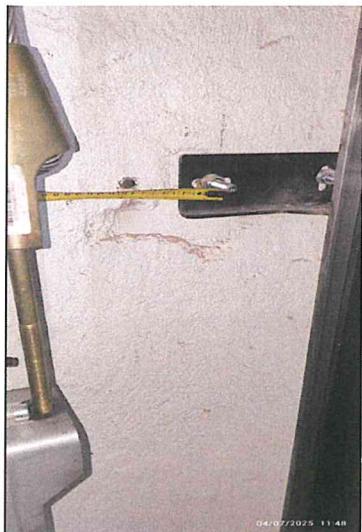
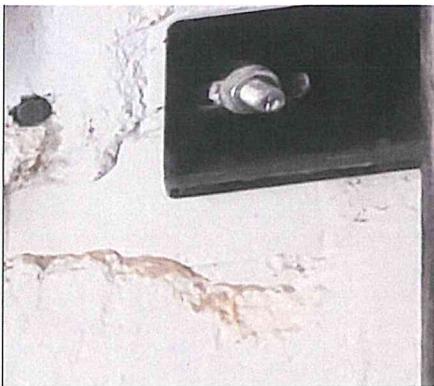
Remito fotografías donde se aprecia que este error de replanteo existió por parte de los encargados del montaje, en las que se aprecia que tuvieron que quitar las fijaciones y colocarlas en otra posición del hueco, lo que provocó este nuevo desembolso y que FUTURELIFT no va a asumir por dicho error de replanteo.

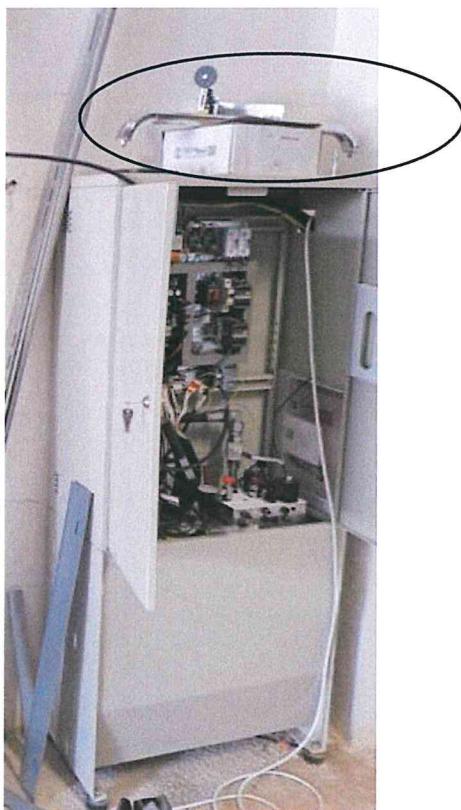
FOTO DEL PASAMANOS

1.- No colocación de pasamanos de cabina. Según uno de los montadores, no se colocó porque se equivocaron, ya que debía haberse colocado antes de colocar el paño de cabina y no lo hicieron, de forma que no pudieron hacerlo después.

Esto supone tener que realizar este trabajo por parte de FUTURELIFT, no siendo un trabajo sencillo porque no se puede instalar como viene marcado de fábrica.

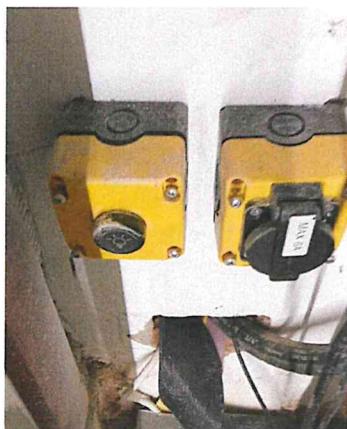
3.- No colocación de instalación eléctrica de conmutada Y DE ENCHUFE de foso. La explicación fue que “ese material no salió en el material de montaje“. Sin embargo, en el albarán de entrega del material en obra aparece y, tras buscarlo por la instalación, finalmente apareció en obra, por lo que tuvimos que realizarlo nosotros.

Foto de conmutada y enchufe sin el cableado, que posteriormente apareció entre unas cajas en la instalación.

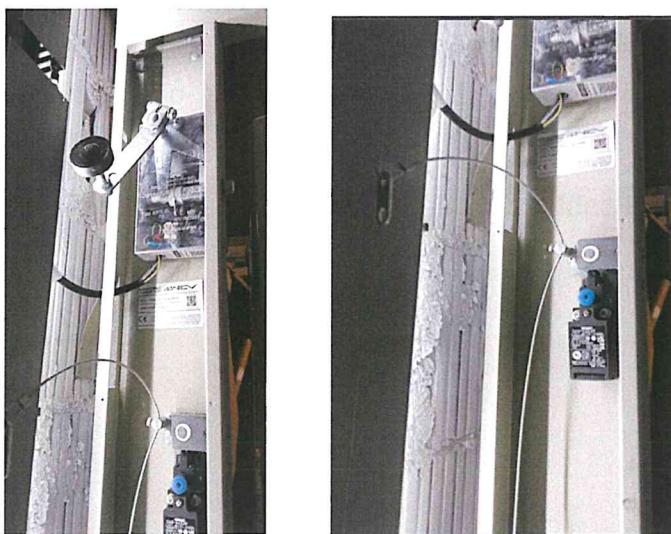
FOTO

4.- No colocación o falta de instalación final del micro de seguridad de la puerta de rellano de cota 0, así como su mecanismo manual para abrir en situación de emergencia. Finalmente, el pasado 24/07/2025, FUTURELIFT procedió a instalarlo correctamente para que esa puerta se pueda abrir de forma manual y de paso corte el micro de seguridad.
